## Prüfung und Austausch des Ansaugstutzens und der Membranen beim Automatikroller mit Zweitaktmotor

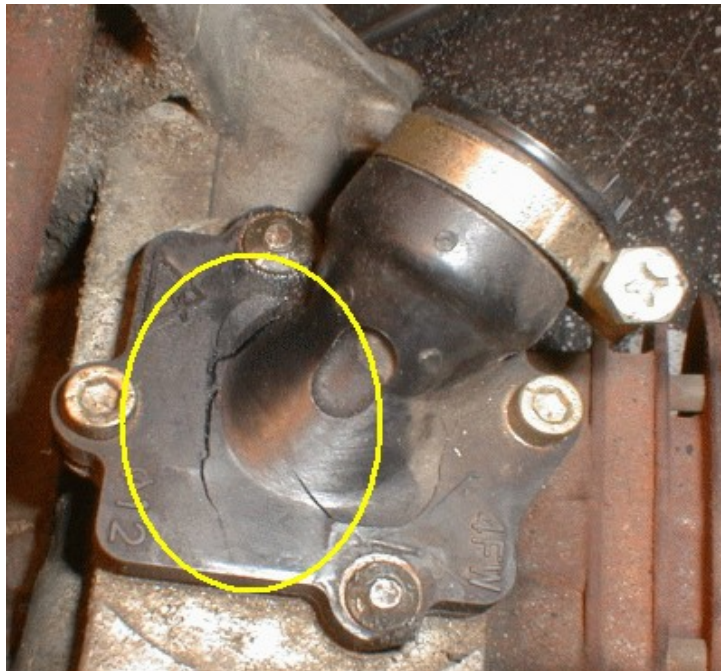
Dieser Ansaugstutzen ist defekt. Er ist rissig geworden und der Motor zieht an dieser Stelle Falschluff. Um den Motor zu erhalten und wieder die volle Leistung zu erreichen muss der Ansaugstutzen ausgetauscht werden.

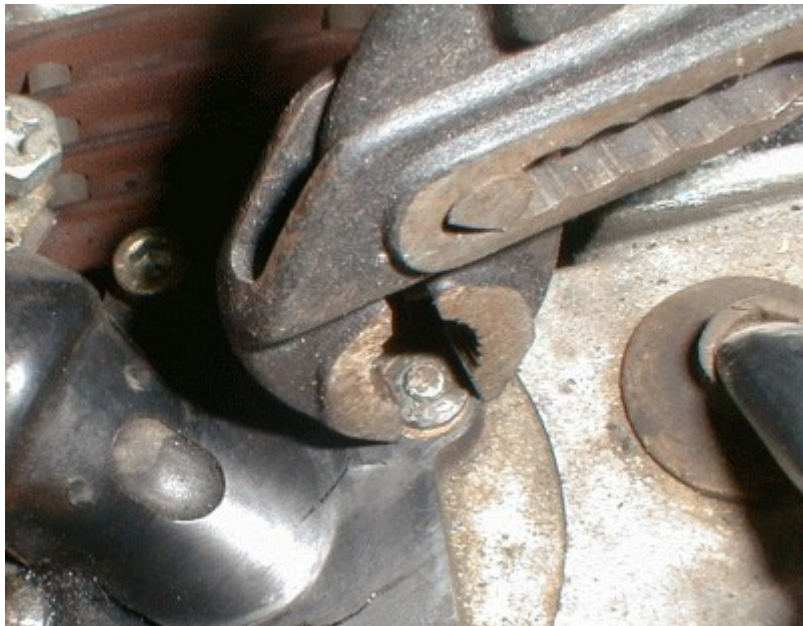
Wenn dies keinen Erfolg bringt versucht man die Schraube mit Prellschlägen zu entspannen. Wer einen Körner oder Hartmetalldorn zur Hand hat kann auch versuchen durch Schräges ansetzen in Drehrichtung die Schraube zu bewegen, dies löst die Schraube bisweilen auch.

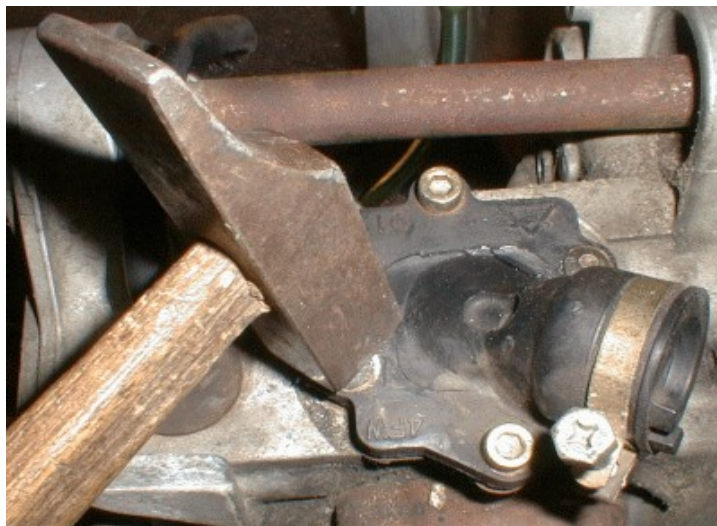
Wenn sich die Schraube jetzt immer noch nicht ausdrehen lässt feilt man in den Kopf der Schraube eine Kerbe, dadurch wird sie erheblich griffiger.

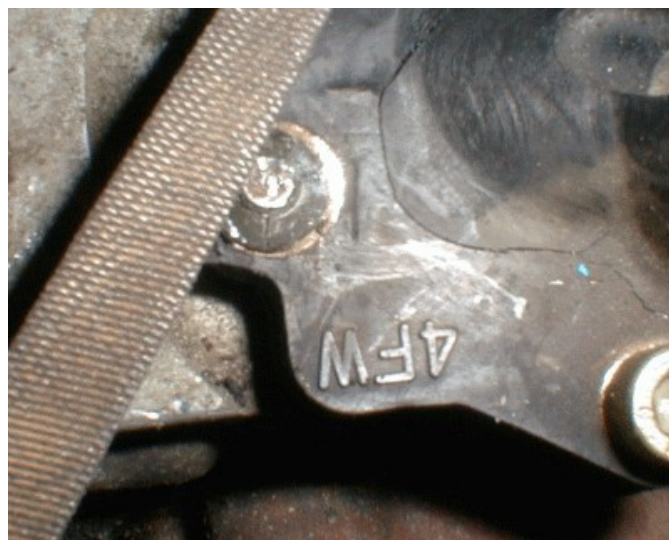
Wenn auch diese Möglichkeit keinen Erfolg bringt bearbeitet man mit der Feile den Rand des Ansaugstutzen so weit bis ein Teil des Gewindes der Schraube sichtbar ist, nach einsprühen von Kriechöl und weiteren Hammerschlägen lässt sich die Schraube dann auf jeden Fall lösen. Hierbei darauf achten den Motorblock nicht zu beschädigen, vor allem die Dichtfläche des Ansaugstutzens zum Membranträger darf auf keinen Fall beschädigt werden.

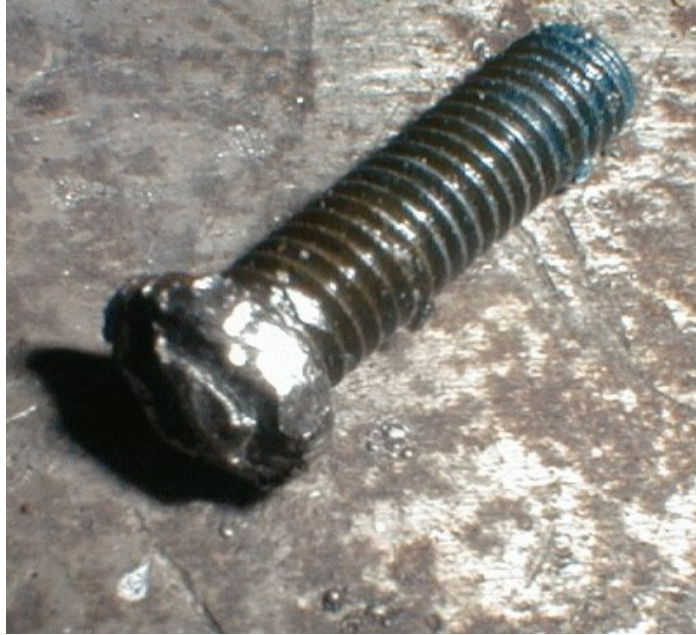
Auch Fachleute benötigen für diesen Teil des Ausbaus häufig sehr viel Zeit, eine Stunde ist normal und bis zu zwei Stunden sollte man als Hobbyschrauber einplanen da die Abrisschrauben nicht nur schwer zu greifen sind sondern auch sehr fest sitzen. Auf dem Bild ist gut der blaue Rest von hochfestem Schraubensicherungsmittel zu erkennen das im Werk aufgetragen wurde um den Motor zusätzlich zu versiegeln.

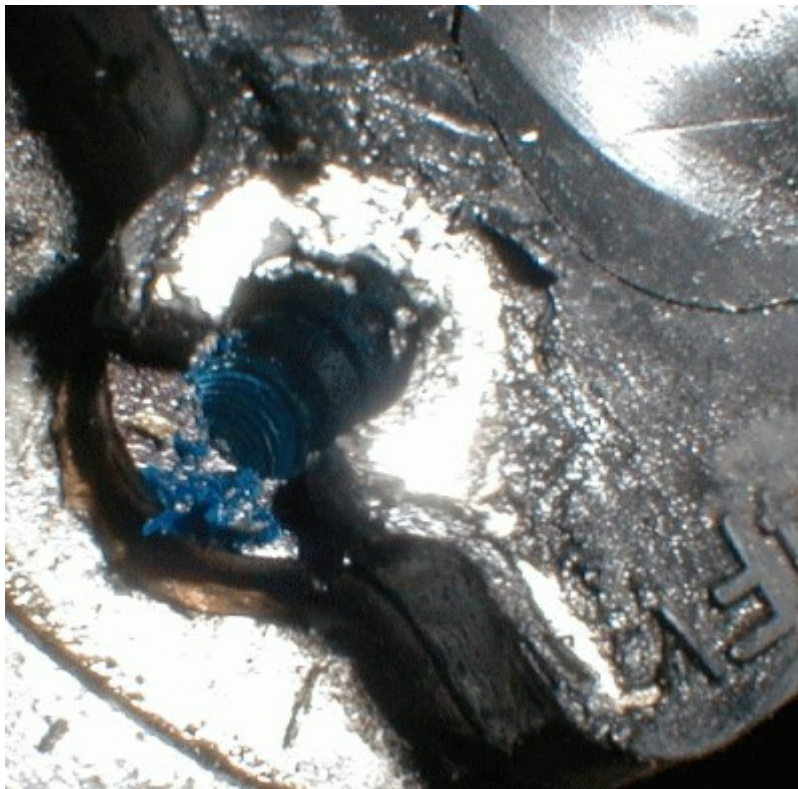
Der Ansaugstutzen selbst ist nach einer solchen, harten Demontage meist schwer beschädigt. Auf dem Bild ist gut die ausgebrochene Schraubenbohrung zu erkennen. Die entstandenen Späne müssen sofort entfernt werden da sonst die Gefahr besteht das sie in der Kurbelgehäuse eindringen.

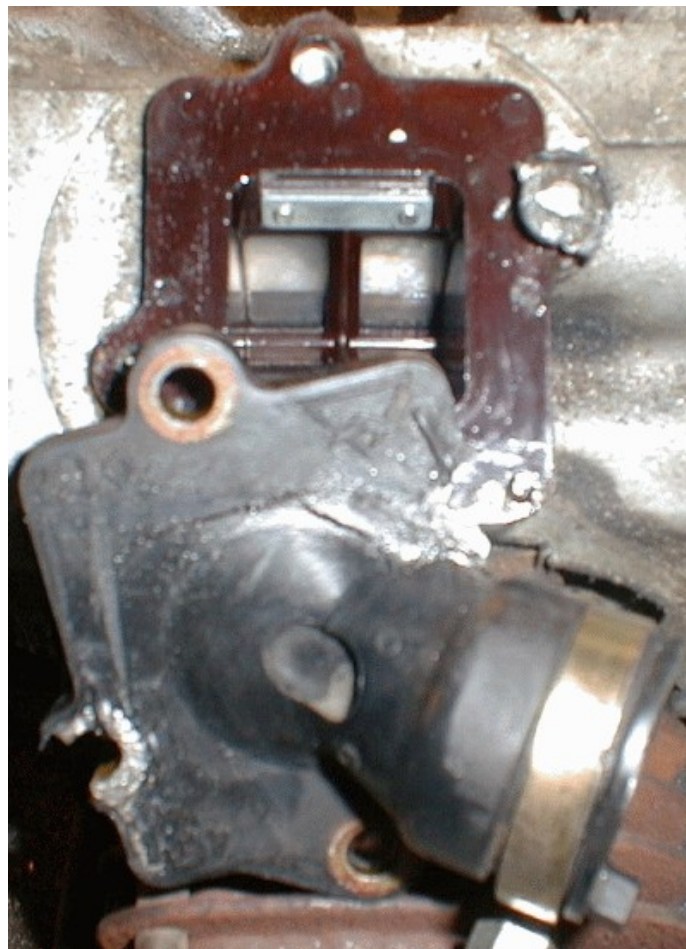
Nachdem der ASS weggebrochen und entfernt ist das entstandene "Loch" SOFORT mit einem nicht fuselnden Lappen stopfen.

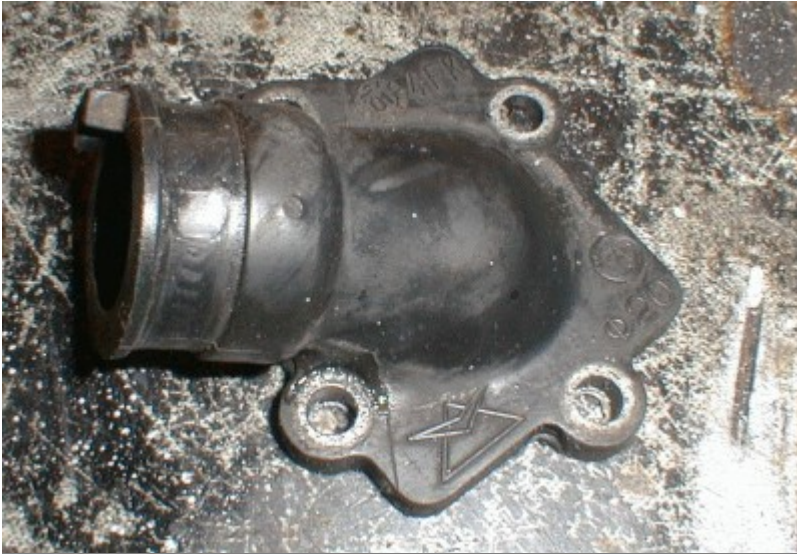
intakter Gummi-Ansaugstutzen

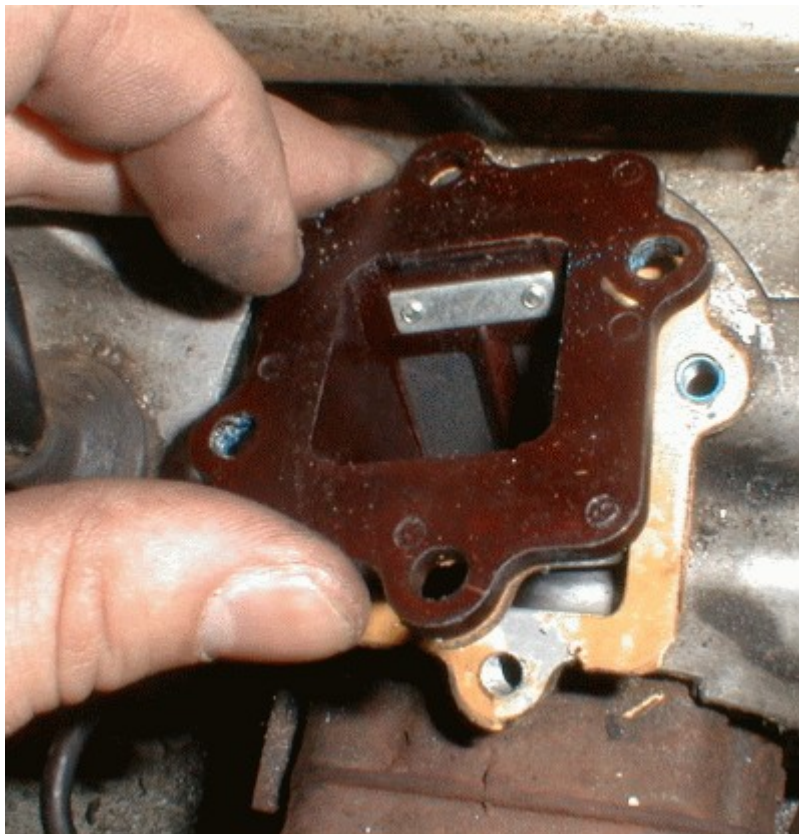
Meist kann der Membranträger einfach aus dem Motorblock gezogen werden.

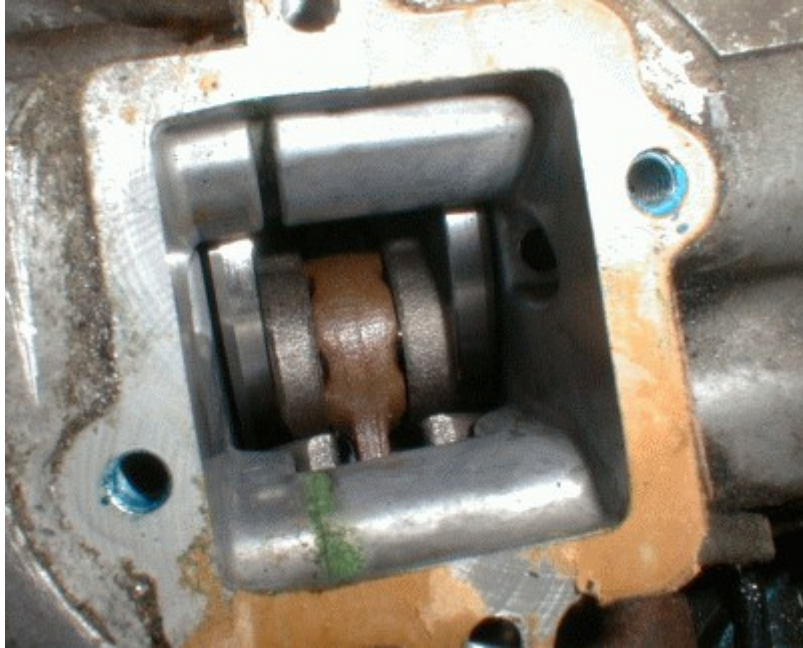
Blick in das offene Herz des Motors, was in das Kurbelgehäuse fällt sorgt für Ärger, darum ist hier größte Vorsicht geboten. Die Dichtungsreste müssen noch mit Dichtungsentferner beseitigt werden, dann ist die Demontage des Membranträgers abgeschlossen.

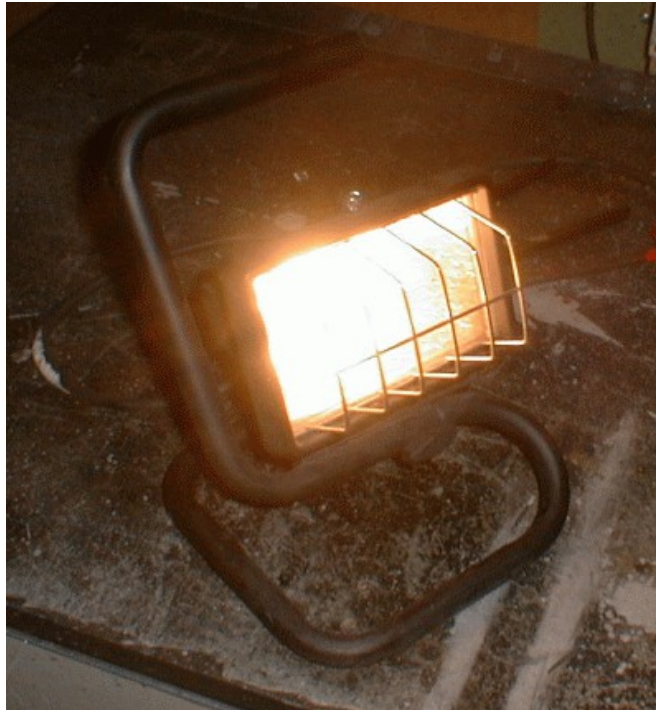
Ein solcher Arbeitsscheinwerfer eignet sich sehr gut für die Prüfung der Membranen.

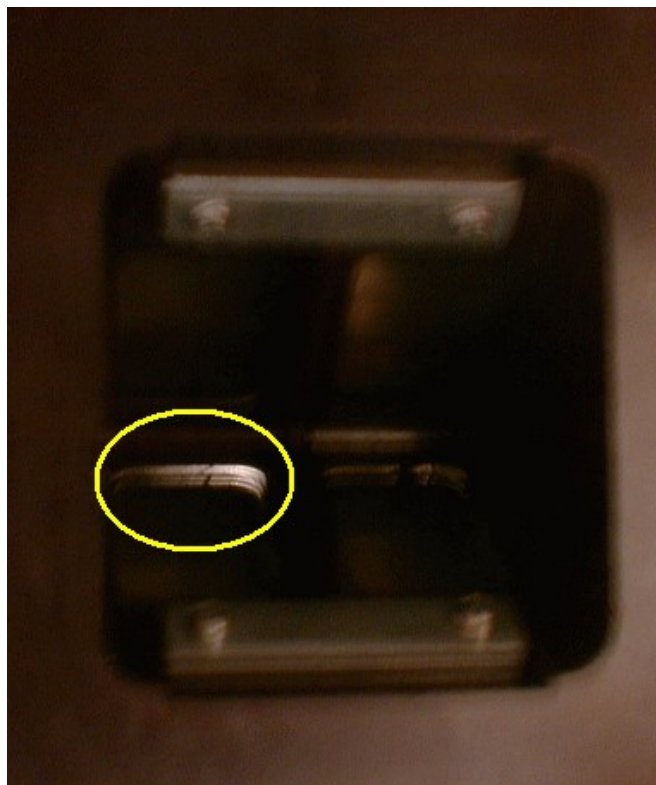
An der Markierten Stelle scheint Licht durch, eine solche Membran ist nicht mehr zu gebrauchen und muss ersetzt werden.
